# Navrhování celodřevěných spojů na příkladu opravy krovu kostela Nanebevzetí Panny Marie ve Vranově nad Dyjí

Michal KLOIBER, Jiří BLÁHA, Jiří KUNECKÝ, Hana HASNÍKOVÁ, Jan TRIPPNER, Václav SEBERA

**ANOTACE:** Při opravě barokního krovu byly použity výhradně celodřevěné nastavovací spoje, vzhledově i funkčně kompatibilní s původní tesařskou konstrukcí. Protože pro navrhování takovýchto spojů zatím neexistuje žádná prakticky využitelná metodika, vznikl výzkumný projekt „Návrh a posuzování dřevěných tesařských spojů historických konstrukcí“. Jeho cílem je celodřevěné spoje určené pro opravy památek laboratorně odzkoušet a podle výsledků vytvořit přednormativní metodiku pro jejich navrhování.

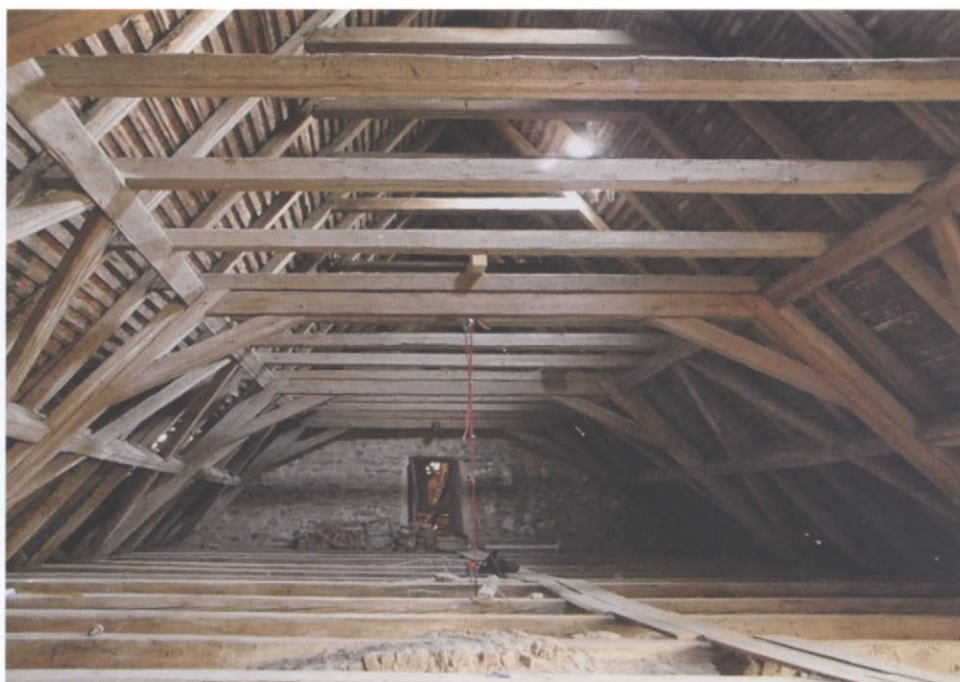
2

Obr. 2. Krov nad hlavní lodí – příčné vazby. (Foto Michal Kloiber, 2011)

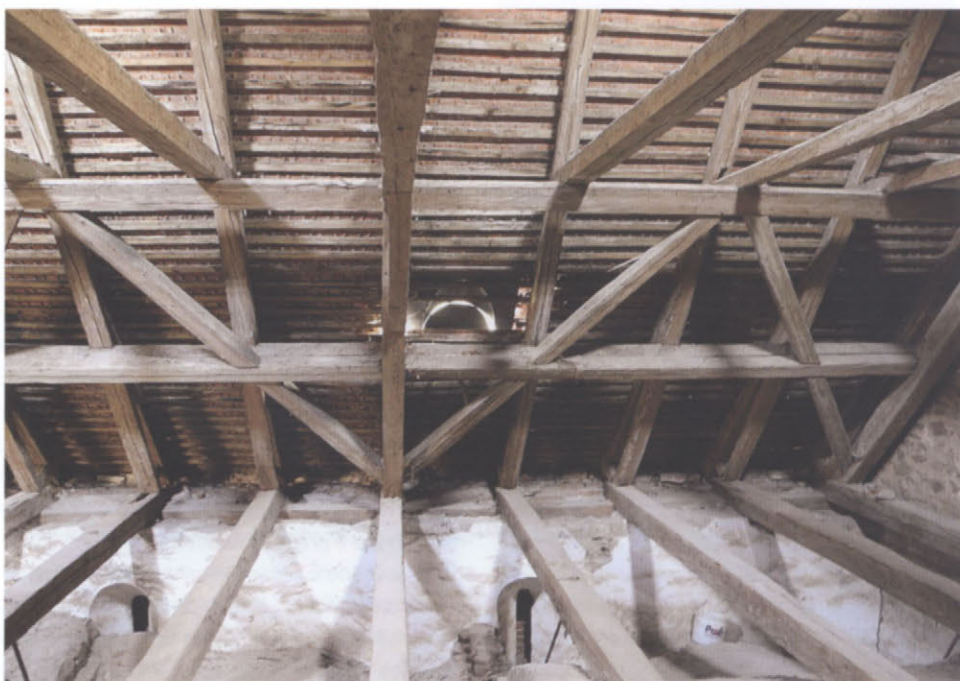
3

Obr. 3. Krov nad hlavní lodí – podélné vázání. (Foto Michal Kloiber, 2011)

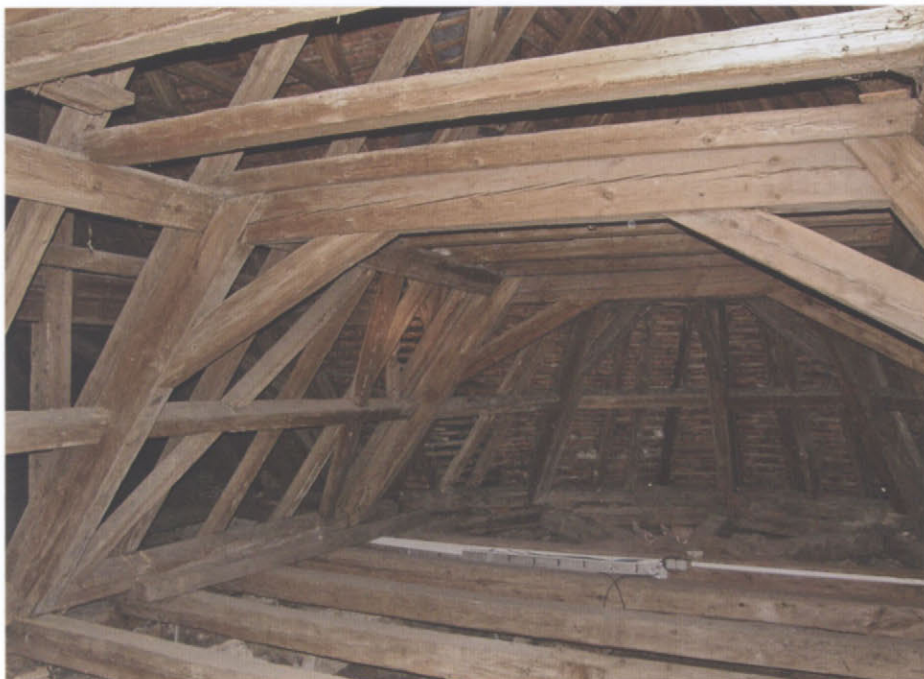
4

Obr. 4. Krov nad presbytářem – příčné vazby. (Foto Michal Kloiber, 2011)

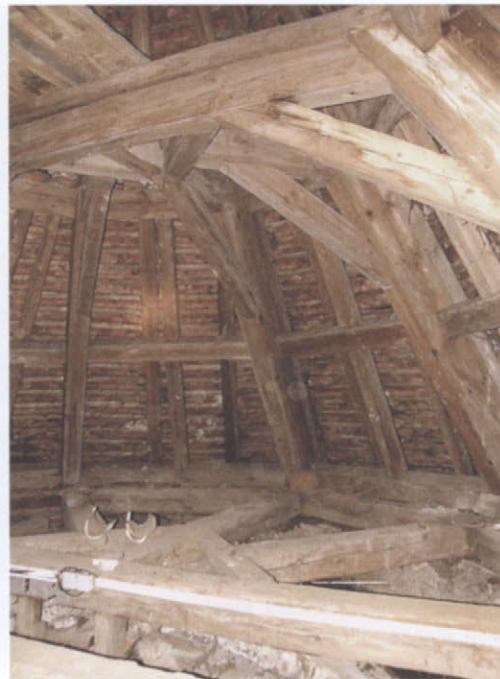
5

Obr. 5. Krov nad závěrem presbytáře. (Foto Michal Kloiber, 2011)

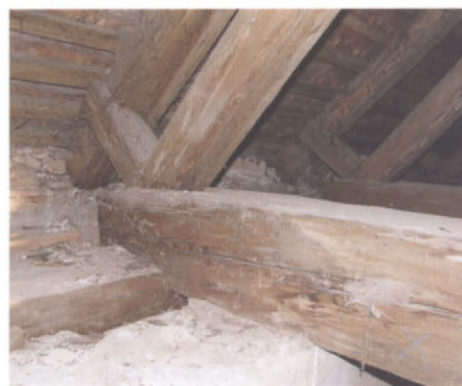
6

Obr. 6. Poškozené jižní zhlaví vazného trámu ve vazbě č. 4. (Foto Michal Kloiber, 2011)

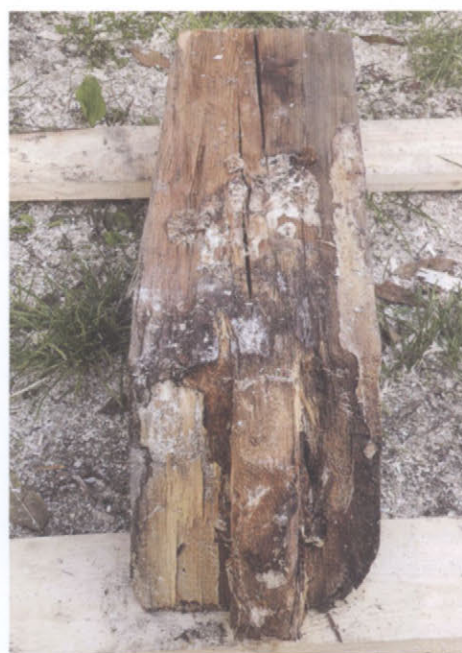
7

Obr. 7. Původní dřevo zhlaví vazného trámu včetně poškození způsobeného přítomností dřevokazné houby. (Foto Michal Kloiber, 2011)

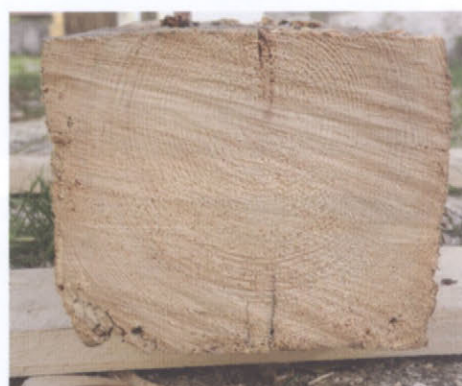
8

Obr. 8. Detail profilu původního dřeva vazného trámu – řez v části bez poškození. (Foto Michal Kloiber, 2011)

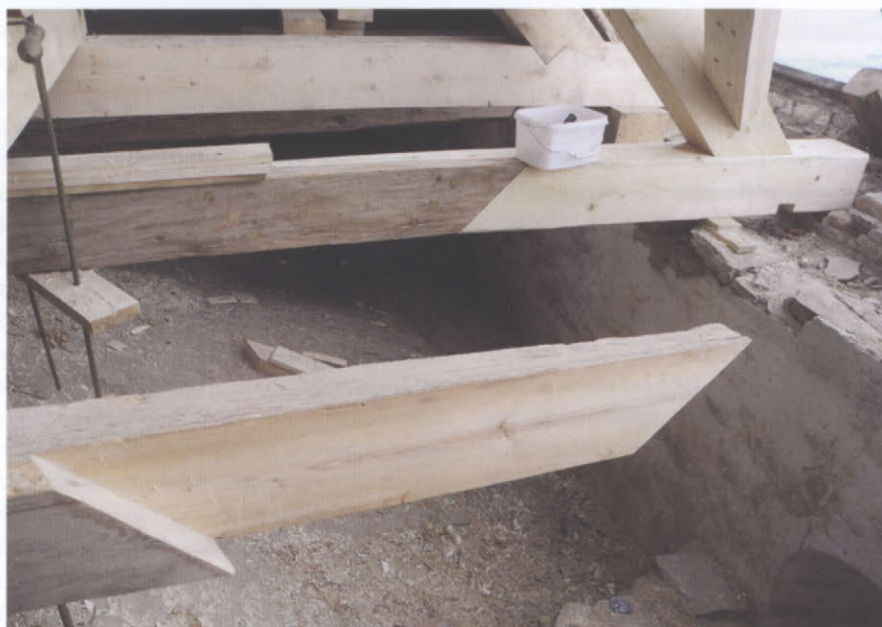
10

Obr. 10. Šikmý podélný plát se šikmým čelem s dosazením na šikmočelnou šiku (oprava krovu kostela ve Vranově nad Dyjí, Tesařství Šnajdr). (Foto Michal Kloiber, 2011)

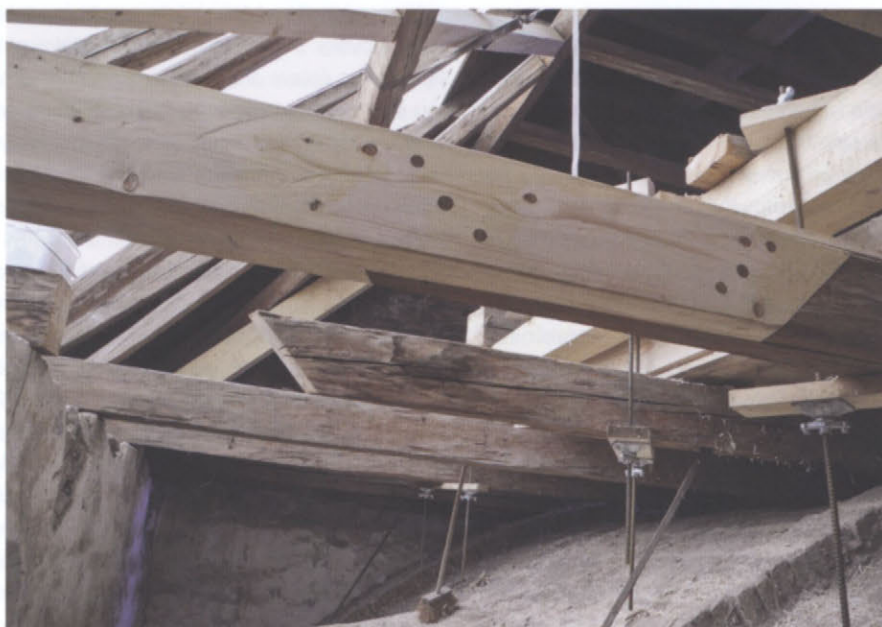
11

Obr. 11. Sesazený šikmý podélný plát se šikmým čelem s dosazením na šikmočelnou šiku (oprava krovu kostela ve Vranově nad Dyjí, Tesařství Šnajdr). (Foto Michal Kloiber, 2011)

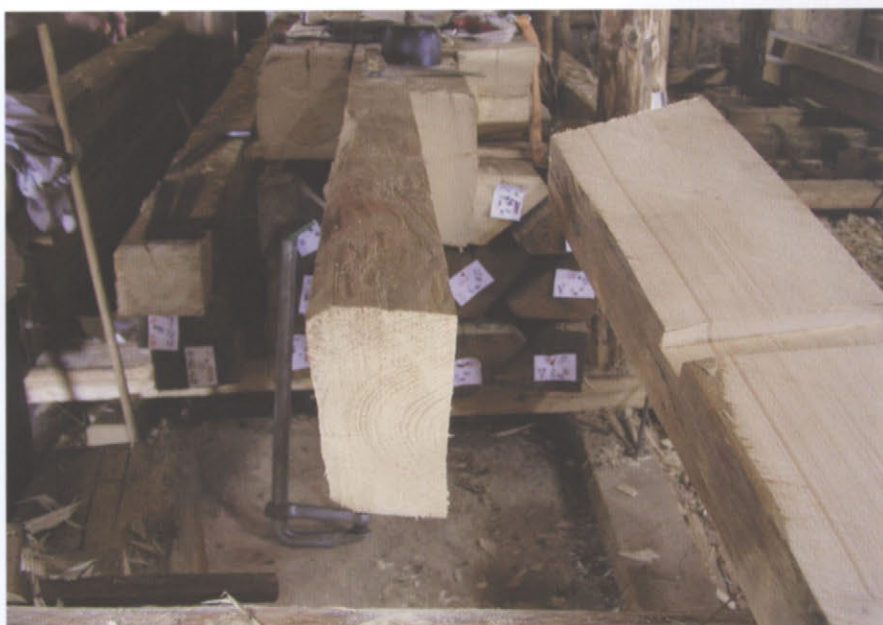
13

Obr. 13. Ukázka rozebraného rovného podélného plátu se šikmým čelem s dosazením na šikmočelnou šiku, zajištěného klínovým hmoždíkem (model spoje vyrobený Petrem Růžičkou na hradi Točniku). (Foto Michal Kloiber, 2009)

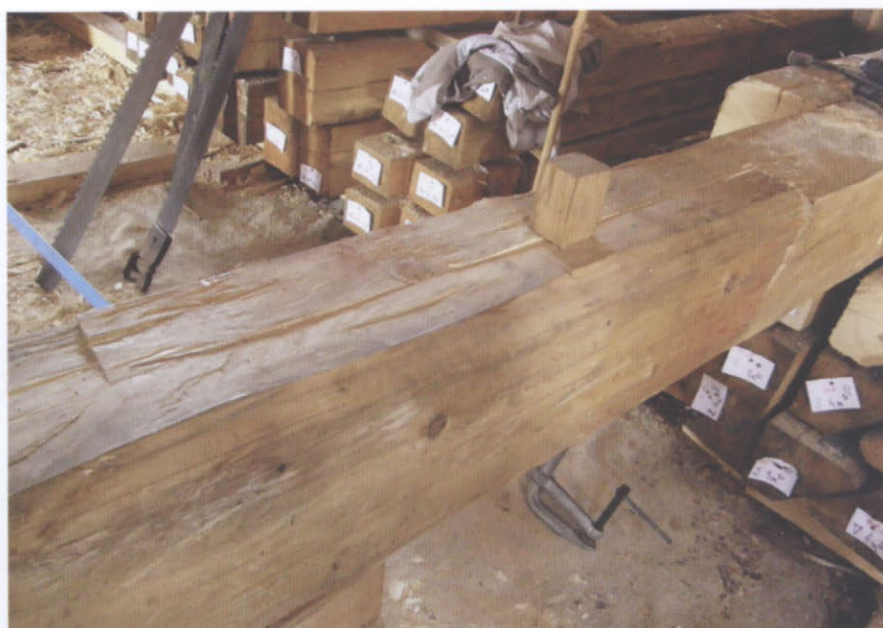
14

Obr. 14. Sesazený rovný podélný plát se šikmým čelem s dosazením na šikmočelnou šiku, zajištěný klínovým hmoždíkem (model spoje vyrobený Petrem Růžičkou na hradi Točniku). (Foto Michal Kloiber, 2009)

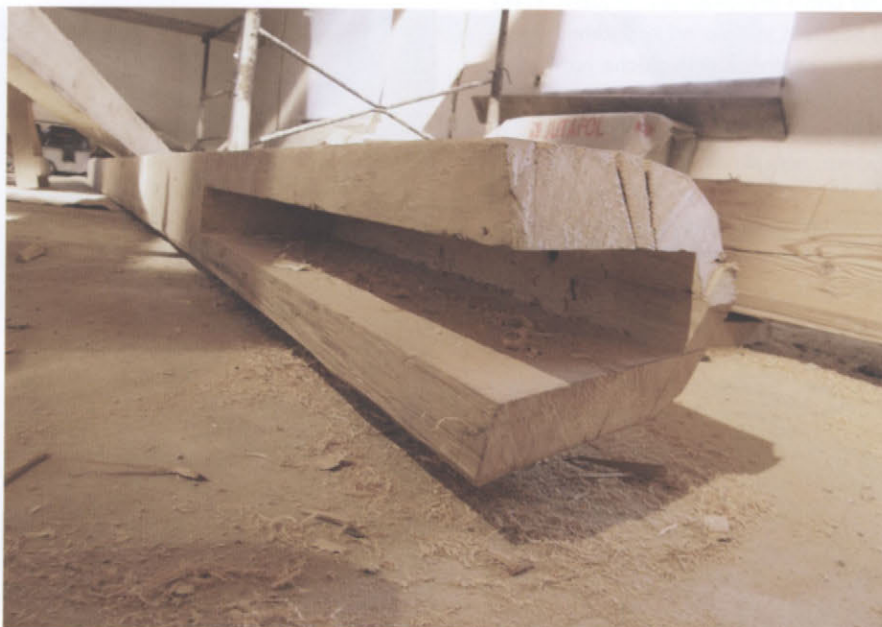
16

Obr. 16. Krytý dlab pro podélný čep se šikmým čelem a dosazením na šikmočelnou šiku (oprava stropu SV křídla bývalé vodní turze v Jeseníku, Krovstav Hanušovice). (Foto Michal Kloiber, 2009)

Protézování poškozených zhlaví stropních trámů je obvykle realizováno v krytém podobě, která minimalizuje viditelné spáry po sesazení spoje na pohledovém prvku. Takové spojení lze podle návrhu tesařského mistra Petra Růžičky provést pomocí podélného odspodu krytého čepu s šikmým čelem a dosazením na šikmočelnou šiku (obr. 15). Zešíkmení a podkosení čela je zajištěno pomocí osmi příčných kolíkových svorníků, opět včetně dvou svorníků, které pomáhají eliminovat tvorbu trhliny v místě špičky šiky. Délka čepu je zase odvozena z velikosti namáhání, délky a profilu nastavovaného trámu. Velikost podkosení je rovna  $1/2$  výšky profilu trámu, zešíkmení čela odpovídá  $1/10$  šířky profilu trámu. V případě tohoto provedení se nabízí otázka, zda délka podkosení není vhodnější v rozměru odpovídající výšce profilu trámu, tak jak uvádí literatura.<sup>5</sup> Také tyto nastavovací spoje využívající podélného krytého čepu již u nás byly aplikovány při opravách několika významných historických staveb (např. u stropů severovýchodního křídla bývalé vodní tvrze v Jeseníku, viz obr. 16, 17).

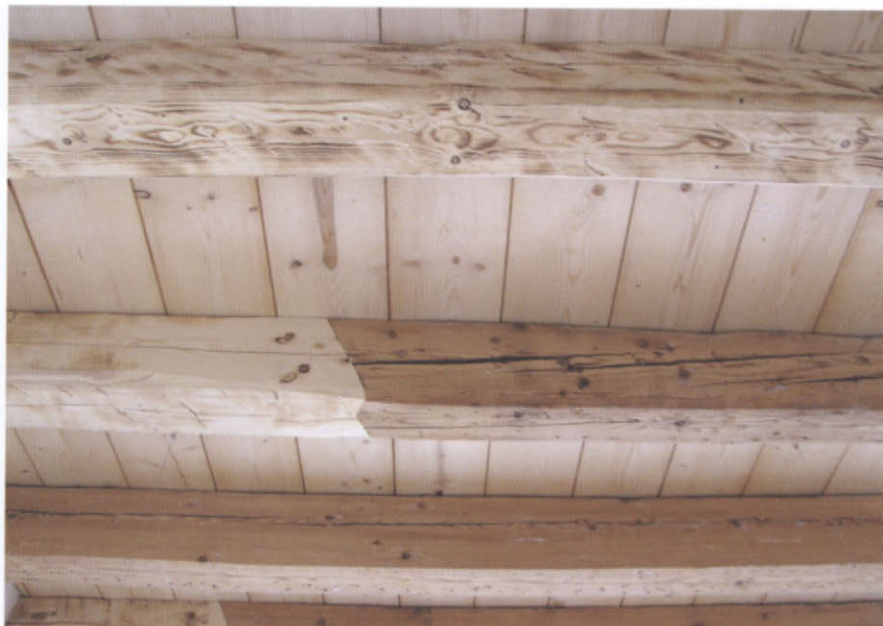
17

Obr. 17. Sesazený podélný čep se šikmým čelem a dosazením na šikmočelnou šiku (oprava stropu SV křídla bývalé vodní turze v Jeseníku, Krovstav Hanušovice). (Foto Michal Kloiber, 2010)

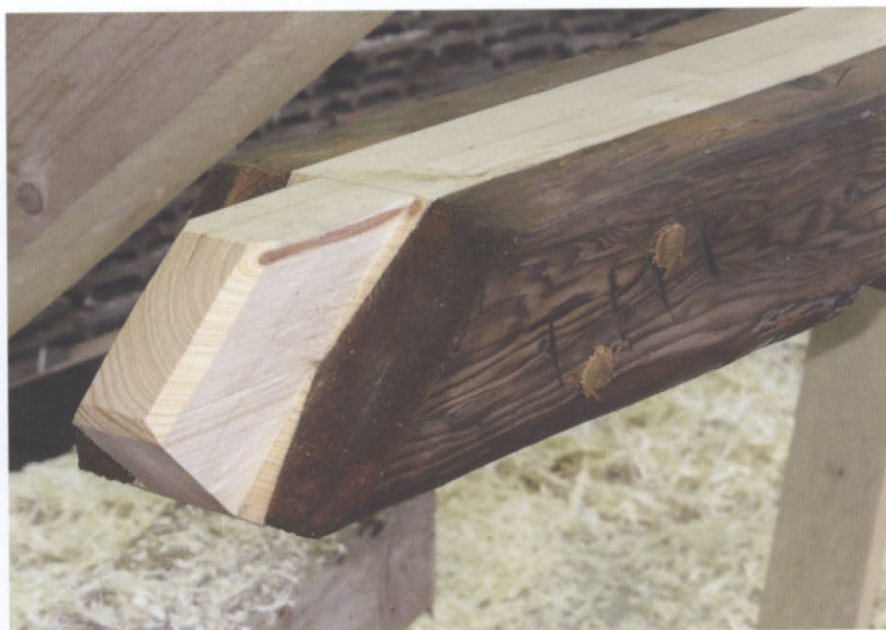
Obr. 19. Nově vložený čep hambalku v provedení motýlkovitě vložený (oprava krovu kostela ve Vranově nad Dyjí, Tesařství Šnajdr). (Foto Martin Šnajdr, 2011)

tvary X lépe odolává případnému ohybovému namáhání prvku. Také tato vložka je po osazení zajištěna pomocí čtyř příčných kolíkových svorníků (obr. 19 a 20).

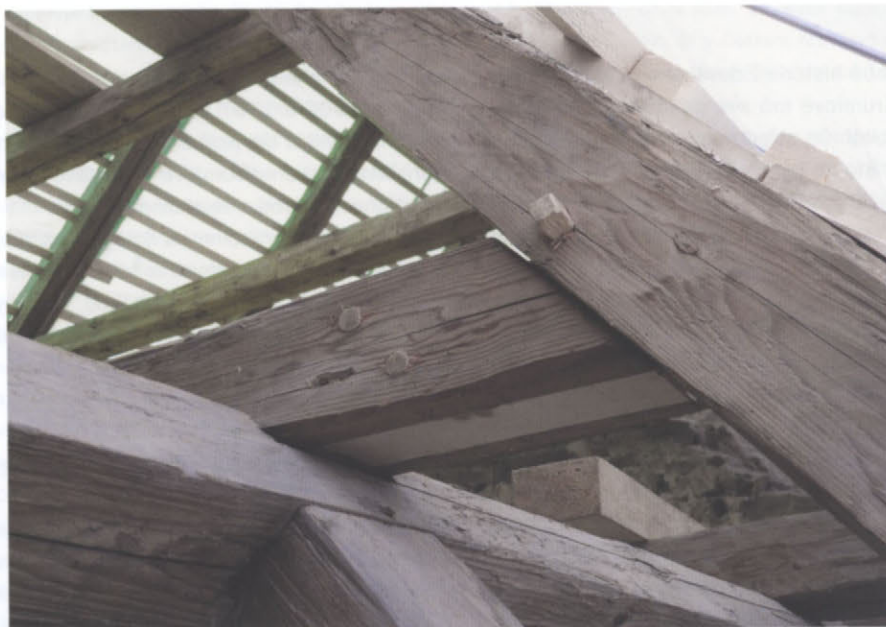
Obr. 20. Čepový spoj hambalku a krokve osazený motýlkovitou vložkou (oprava krovu kostela ve Vranově nad Dyjí, Tesařství Šnajdr). (Foto Michal Kloiber, 2011)
